Дефектная ведомость № _____
на выполнение работ по ремонту водосливной поверхности 5, 6 и 8 пролетов на отм. 246,00м
от « ___ » _____ 2018 г.

произвела осмотр бетонных поверхностей низовой грани водосливной плотины Мамаканской ГЭС.

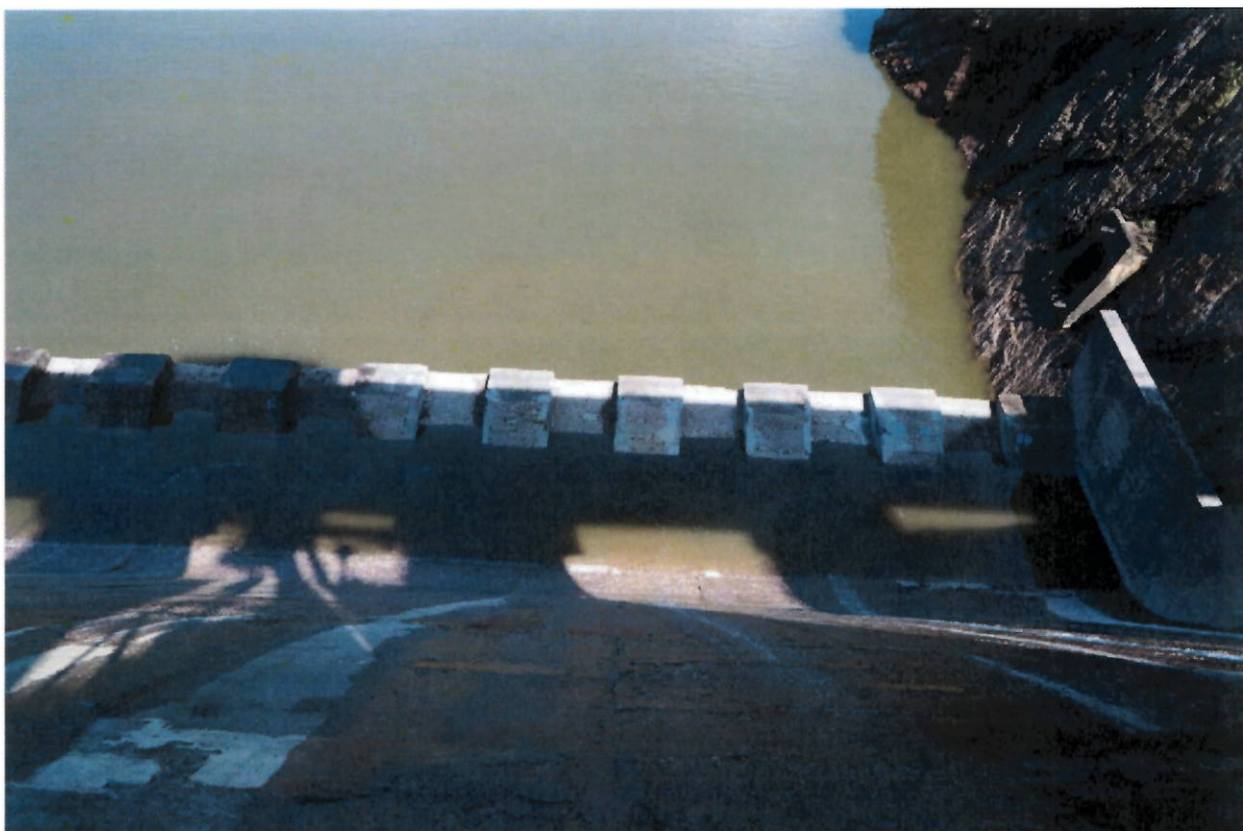
Фото 1. Общий вид чаши водослива в проекциях 5-8 водосливов.

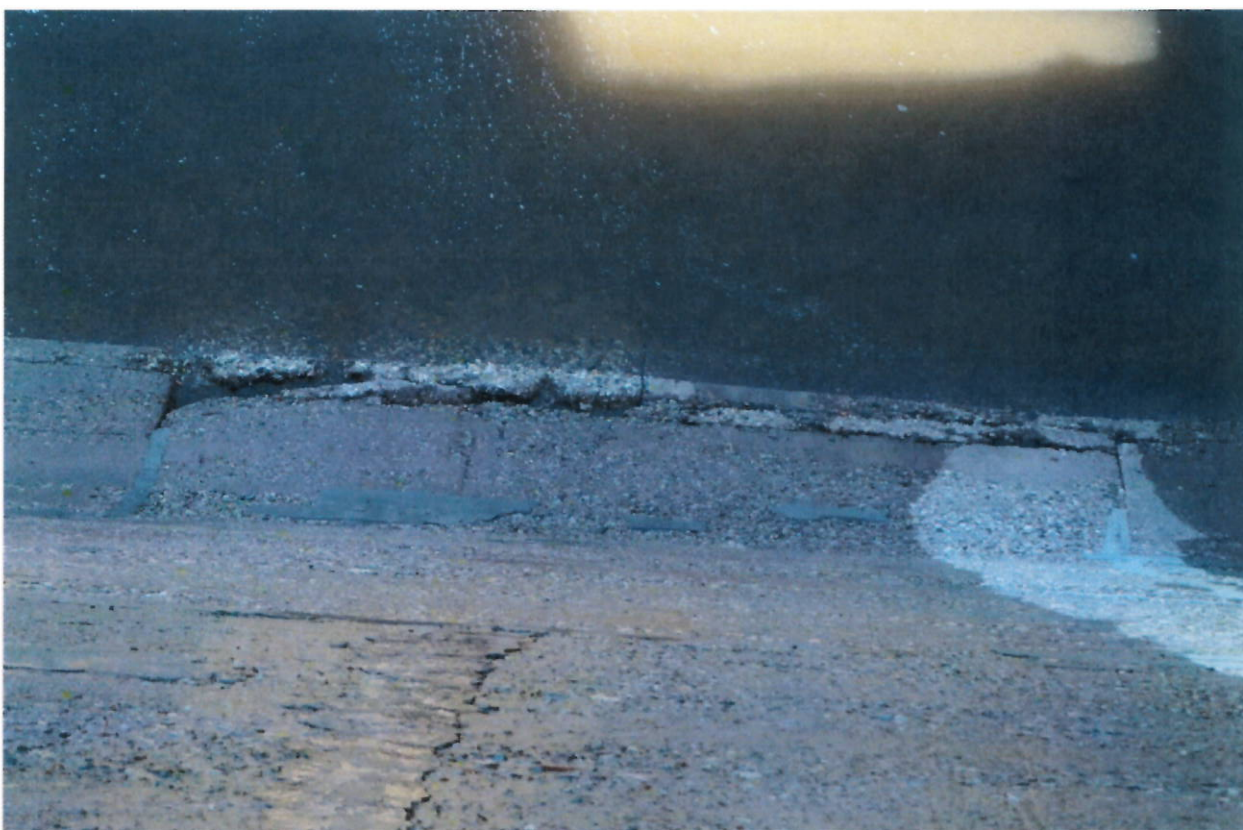
пролет №8 – размеры разрушения в плане 4,0х1,0х0,35м, 4,0х0,5х0,25м.

Фото 2. Разрушения в проекции 8 водосливного отверстия.

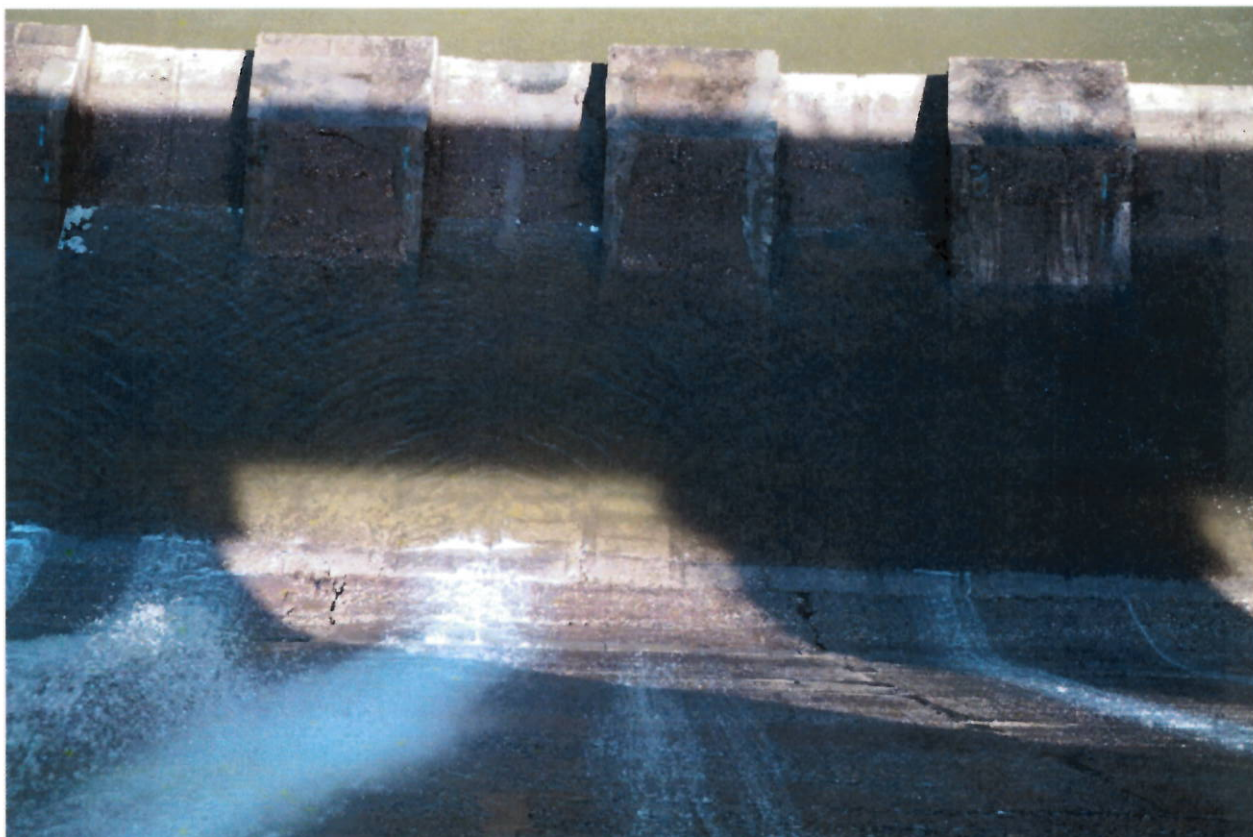
пролет №5 - размеры разрушений в плане 2,0х2,0х0,15м, 1,0х1,0х0,3м, 1,0х0,5х0,3;

Фото 3. Разрушения в пролете 5 водосливного отверстия. Характер и объемы фильтрации через уплотнения сегментных затворов.

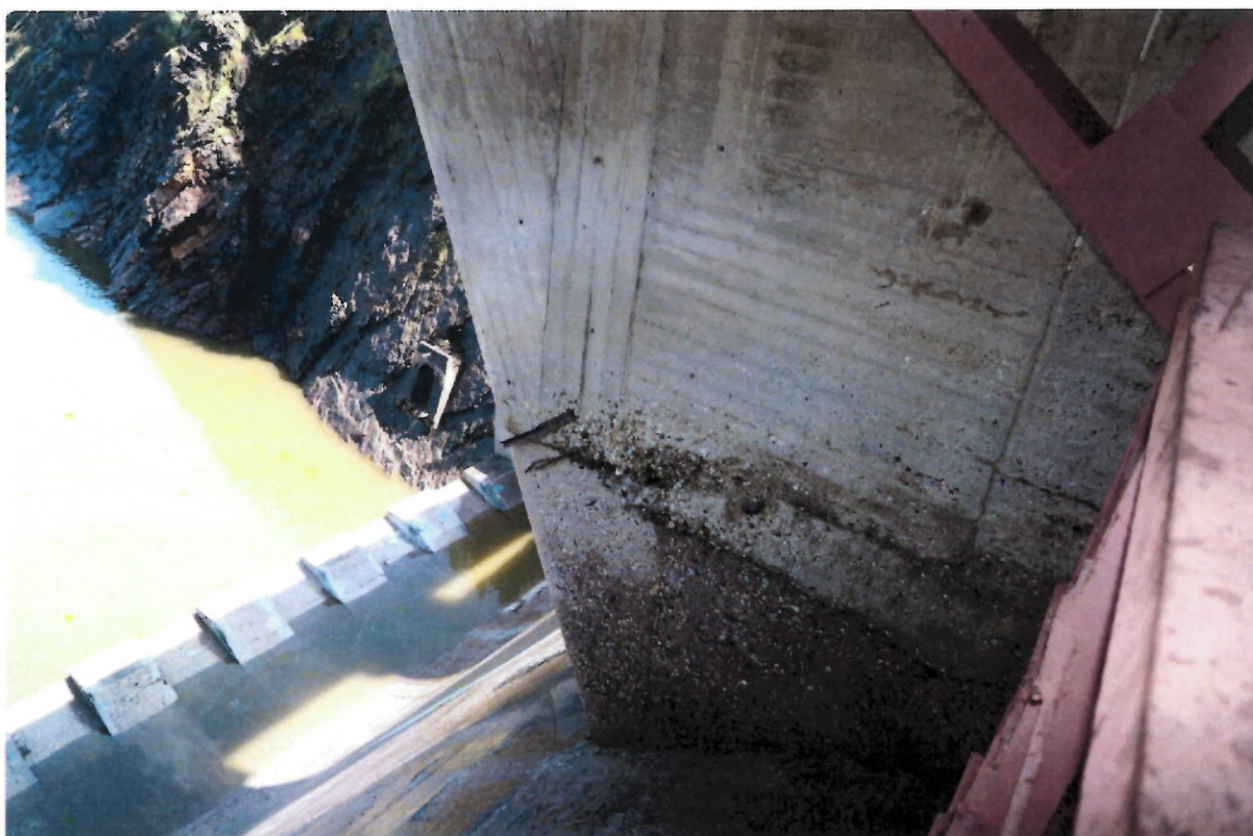
Фото 4. Вид на чашу водослива с гребня плотины, отм. 283,00м.
