Дефектная ведомость № _____
на выполнение работ по ремонту оголовка водосливного отверстия №2
плотины Мамаканской ГЭС
от « ____ » _____ 2018 г.

произвела осмотр бетонных поверхностей напорного фронта водосливной плотины Мамаканской ГЭС.

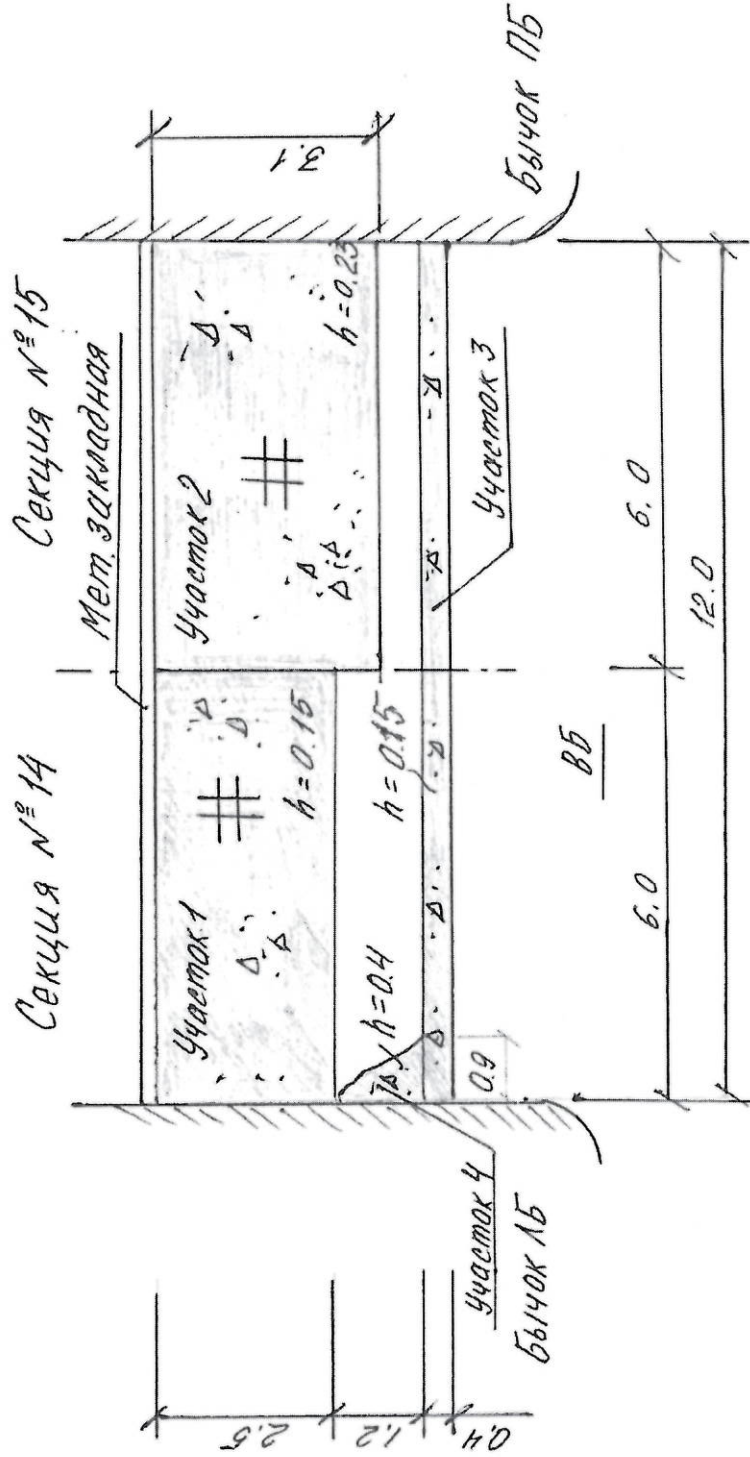
Карта дефектов оголовка водосливного отверстия №2.

В результате воздействия потока воды при работающем водосливе произошло разрушение защитного слоя бетона на оголовке водослива №2 с оголением арматуры (прил.1):

участок 1 - размеры разрушения в плане 6,0х2,5 м, глубина 0,15 м;

участок 2 – размеры разрушения в плане 6,0х3,1 м, глубина 0,23 м;

участок 3 – размеры разрушения в плане 12,0х0,4 м, глубина 0,15 м;

участок 4 – размеры разрушения в плане 1,2х0,9 м, глубина 0,4 м;

Необходимо выполнить ремонтные работы в следующих объемах:

№ п/п	Наименование работ	Ед. изм.	Кол-во
1.	Установка и демонтаж тепляка на оголовке водослива	шт.	1,0
2.	Установка и демонтаж лебёдки на гребне плотины.	шт.	1,0
3.	Нарезка швов (оконтуривание зоны разрушения) в бетоне	п.м.	64,2
4.	Разработка деструктивного бетона	м ³	3,894
5.	Зачистка арматуры	м ²	11,68
6.	Монтаж и демонтаж опалубки с установкой анкеров	м ²	38,94
7.	Укладка бетона	м ³	11,36

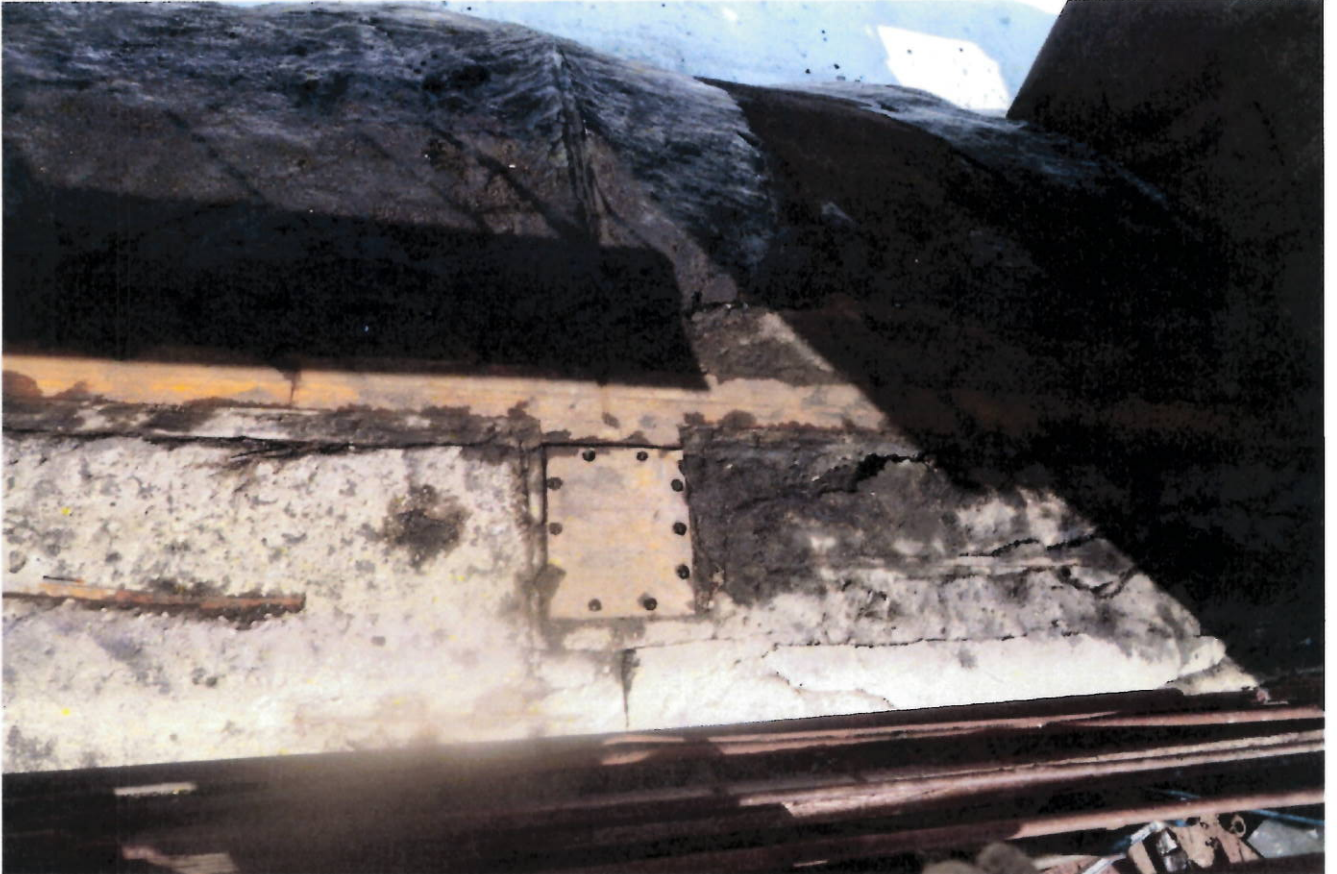
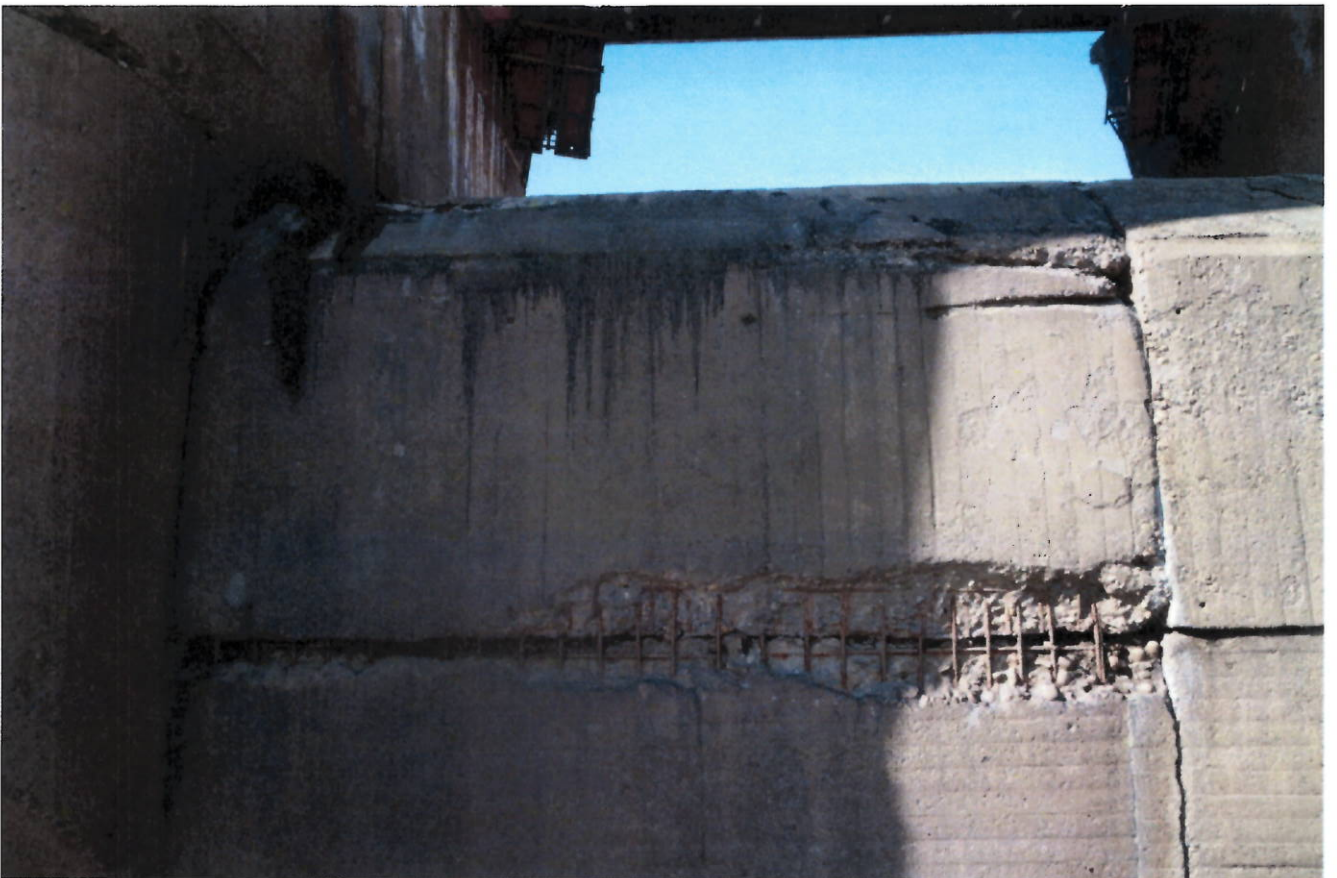
Фото 1,2. Состояние бетона оголовка водослива №2. (2015 г.)
