Ведомость и схемы дефектов конструкций пролетных строений 3, 13, 15
автодорожного моста Мамаканской ГЭС.

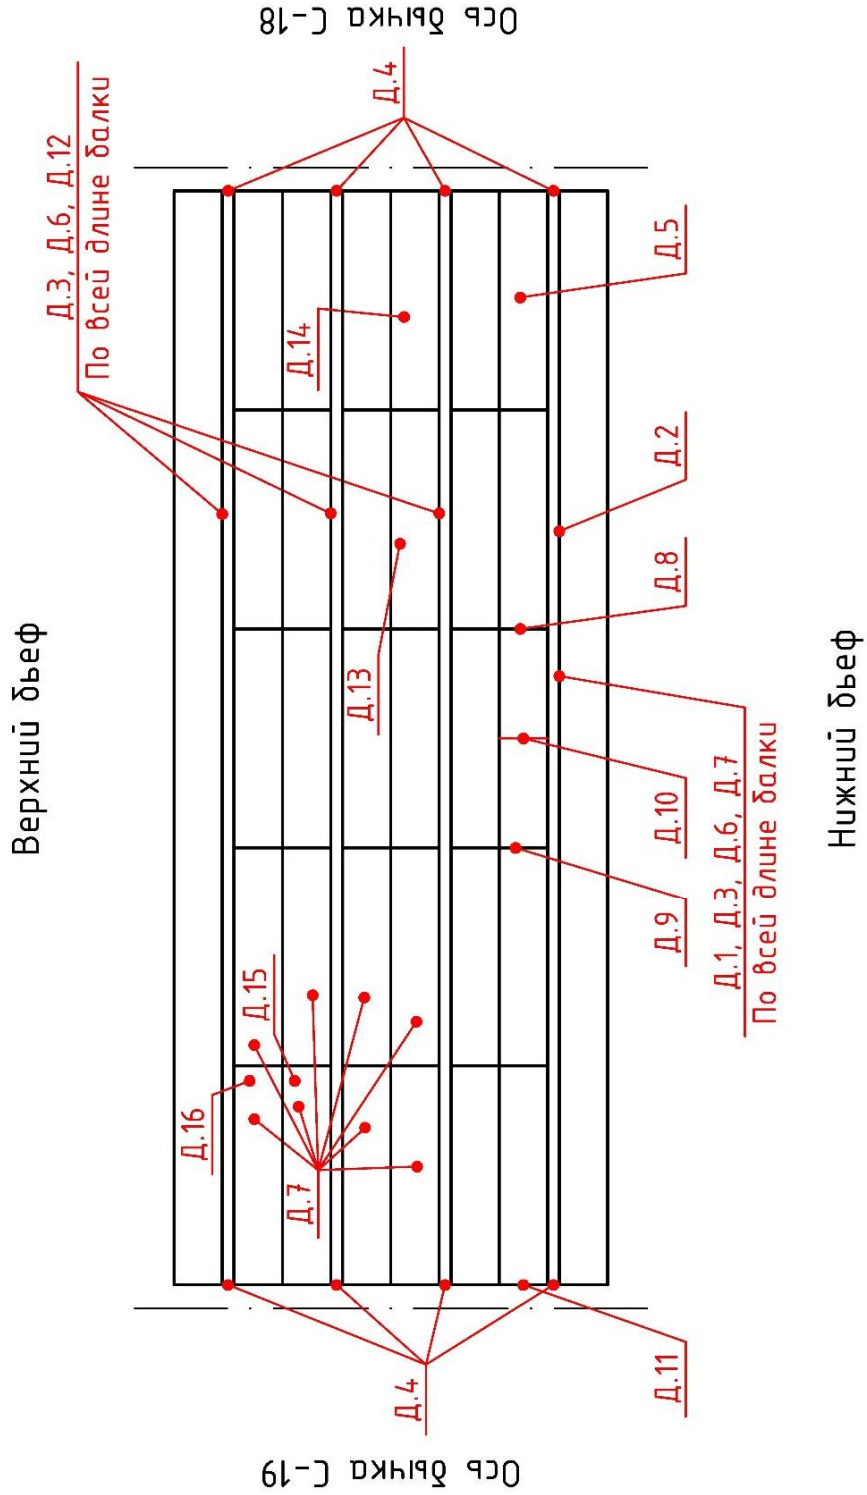
Рисунок Д.1. Схема дефектов пролетного строения 15

Вид дефекта	Местоположение дефекта	Рекомендации по устранению
Пролетное строение 15 (Схема дефектов представлена на рисунке Д.1)		
Крайняя балка №41		
Солевая коррозия бетона на стенке и полке балки	Д.3. По всей длине балки	Очистить балку от продуктов коррозии. Обработать поверхность бетона защитным материалом MasterSeal 588 S ремонта=13,0 м2
Не соблюден защитный слой бетона, оголена арматура полки. Общая равномерная коррозия арматуры (по результатам измерений укладывается в допуски)	Д.5	Очистить поверхность балки до «здорового» бетона. Очистить арматуру от загрязнений и продуктов коррозии. Выполнить антикоррозийную защиту арматуры и покрытие адгезионным составом MasterEmaco P 5000 AP. Восстановить бетон быстротвердеющей ремонтной смесью MasterEmaco S 560 FR S ремонта=0,5 м2
Трещина в цементном растворе на стыке диафрагм. Ширина раскрытия 0,3 мм, L=0,5 м, глубиной 15 мм	Д.10	Отремонтировать трещину быстротвердеющей ремонтной смесью MasterEmaco S 5400 S ремонта=0,1 м2

Средняя балка №19		
Солевая коррозия бетона на стенке и полке балки	Д.3. По всей длине балки	Очистить балку от продуктов коррозии. Обработать поверхность бетона защитным материалом MasterSeal 588 S ремонта=13,0 м2
Средняя балка №26		
Солевая коррозия бетона на стенке и полке балки Рисунок Е.9	Д.3. По всей длине балки	Очистить балку от продуктов коррозии. Обработать поверхность бетона защитным материалом MasterSeal 588 S ремонта=13,0 м2
Скол бетона полки с оголением арматуры	Д.15	Очистить поверхность балки до «здорового» бетона. Очистить

0,1x0,1 м. Общая равномерная коррозия арматуры (по результатам измерений укладывается в допуски)		арматуру от загрязнений и продуктов коррозии. Выполнить антикоррозийную защиту арматуры и покрытие адгезионным составом MasterEmaco P 5000 AP. Восстановить бетон быстротвердеющей ремонтной смесью MasterEmaco S 560 FR S ремонта=0,01 м2
Крайняя балка №6		
Не соблюден защитный слой бетона, оголена арматура стенки. Общая равномерная коррозия арматуры (по результатам измерений укладывается в допуски)	Д.16	Очистить поверхность балки до «здорового» бетона. Очистить арматуру от загрязнений и продуктов коррозии. Выполнить антикоррозийную защиту арматуры и покрытие адгезионным составом MasterEmaco P 5000 AP. Восстановить бетон быстротвердеющей ремонтной смесью MasterEmaco S 560 FR S ремонта=1,0 м2
Солевая коррозия бетона на стенке и полке балки	Д.3. По всей длине балки	Очистить балку от продуктов коррозии. Обработать поверхность бетона защитным материалом MasterSeal 588 S ремонта=13,0 м2

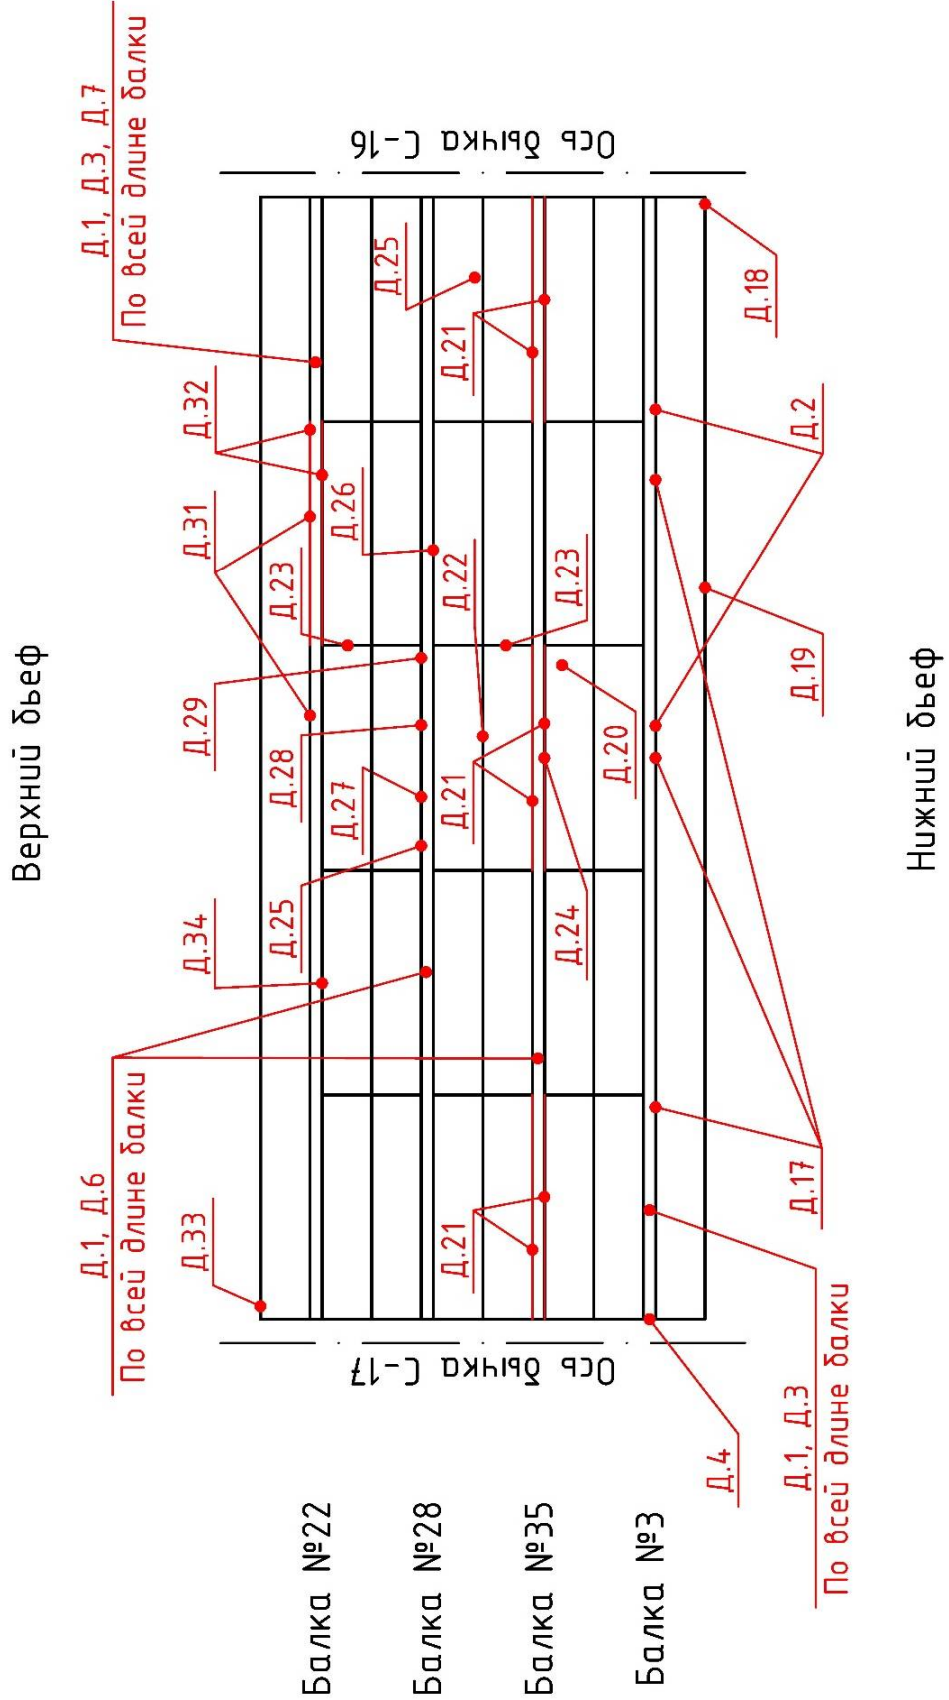
Схема Д.2. Схема дефектов пролетного строения 13

Пролетное строение 13 (Схема дефектов представлена на рисунке Д.2)		
Крайняя балка №3		
Разрушен защитный слой бетона, оголена арматура стенки. Пластовая коррозия арматуры. Толщина продуктов коррозии 0,2 мм Рисунок Е.10	Д.17	Очистить поверхность балки до «здорового» бетона. Очистить арматуру от загрязнений и продуктов коррозии. Выполнить антикоррозийную защиту арматуры и покрытие адгезионным составом MasterEmaco P 5000 AP. Восстановить бетон быстротвердеющей ремонтной смесью MasterEmaco S 560 FR S ремонта=3,5 м2
Солевая коррозия бетона на полке балки	Д.3. По всей длине балки	Очистить балку от продуктов коррозии. Обработать поверхность бетона защитным материалом MasterSeal 588 S ремонта=7,0 м2
Средняя балка №35		
Скол бетона полки с оголением арматуры 0,2x0,4 м. Общая равномерная коррозия арматуры (по результатам измерений укладывается в допуски)	Д.20	Очистить поверхность балки до «здорового» бетона. Очистить арматуру от загрязнений и продуктов коррозии. Выполнить антикоррозийную защиту арматуры и покрытие адгезионным составом MasterEmaco P 5000 AP.

Восстановить бетон быстротвердеющей ремонтной смесью MasterEmaco S 560 FR S ремонта=0,08 м2
Трещины (6 шт.) по верху стенки вдоль полки (с обеих сторон, по продольной арматуре) шириной раскрытия 0,3 мм на глубину защитного слоя, L=2,8 м Рисунок Е.11	Д.21	Отремонтировать трещины быстротвердеющей ремонтной смесью MasterEmaco S 5400 S ремонта=1,0 м2
Скол бетона полки с оголением арматуры 0,2х0,2 м. Общая равномерная коррозия арматуры (по результатам измерений укладывается в допуски)	Д.22	Очистить поверхность балки до «здорового» бетона. Очистить арматуру от загрязнений и продуктов коррозии. Выполнить антикоррозийную защиту арматуры и покрытие адгезионным составом MasterEmaco P 5000 AP. Восстановить бетон быстротвердеющей ремонтной смесью MasterEmaco S 560 FR S ремонта=0,04 м2
Вертикальная трещина на всю высоту стенки балки шириной раскрытия 0,3 мм глубиной от 3,8 до 6,0 см Рисунок Е.11	Д.24	Отремонтировать трещину быстротвердеющей ремонтной смесью MasterEmaco S 5400 S ремонта=0,1 м2

Средняя балка №28		
Полость в бетоне стенки глубиной 5,0 см, 0,2х2,0 м. Оголена рабочая арматура. Общая равномерная коррозия арматуры (по результатам измерений укладывается в допуски) Рисунок Е.12	Д.26	Очистить поверхность балки до «здорового» бетона. Очистить арматуру от загрязнений и продуктов коррозии. Выполнить антикоррозийную защиту арматуры и покрытие адгезионным составом MasterEmaco P 5000 AP. Восстановить бетон быстротвердеющей ремонтной смесью MasterEmaco S 560 FR S ремонта=0,4 м2
Вертикальная трещина на всю высоту стенки балки шириной раскрытия 0,3 мм глубиной 5,3 см	Д.27	Отремонтировать трещину быстротвердеющей ремонтной смесью MasterEmaco S 5400 S ремонта=0,1 м2
Вертикальная трещина на всю высоту стенки балки шириной раскрытия 0,3 мм глубиной 1,8 см	Д.28	Отремонтировать трещину быстротвердеющей ремонтной смесью MasterEmaco S 5400 S ремонта=0,1 м2

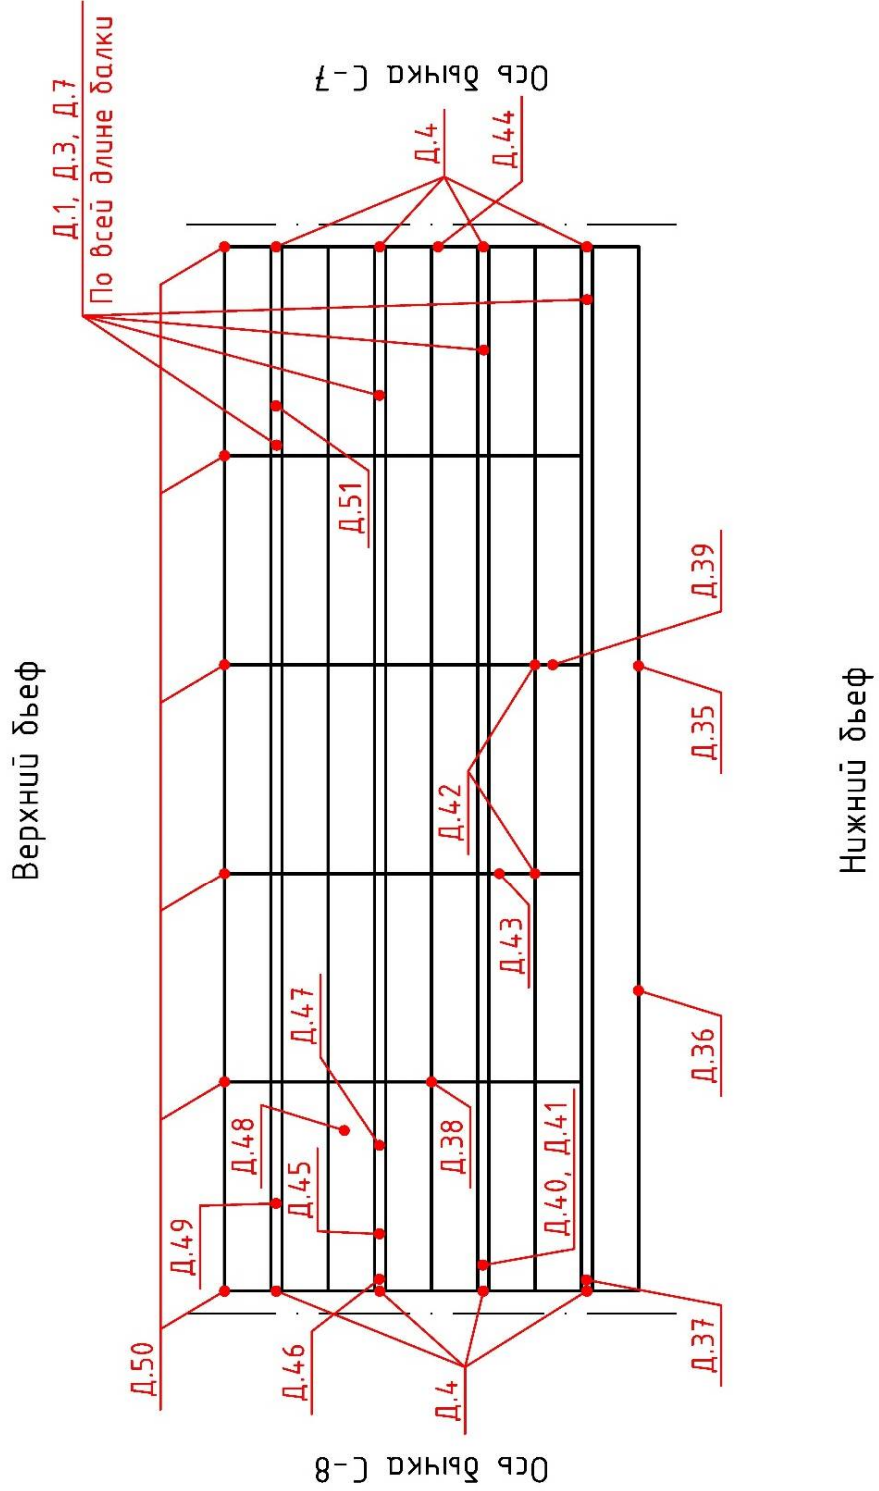
Схема Д.3. Схема дефектов пролетного строения 3

Крайняя балка №14

Солевая коррозия бетона на полке балки	Д.3. По всей длине балки	Очистить балку от продуктов коррозии. Обработать поверхность бетона защитным материалом MasterSeal 588 S ремонта=7,0 м2
Не соблюден защитный слой бетона, оголена арматура стенки. Общая равномерная коррозия арматуры (по результатам измерений укладывается в допуски)	Д.49	Очистить поверхность балки до «здорового» бетона. Очистить арматуру от загрязнений и продуктов коррозии. Выполнить антикоррозийную защиту арматуры и покрытие адгезионным составом MasterEmaco P 5000 AP. Восстановить бетон быстротвердеющей ремонтной смесью MasterEmaco S 560 FR S ремонта=0,5 м2
Полость в бетоне стенки глубиной 13,0 см, L=2,0 м (дефект изготовления балки). Оголена рабочая арматура. Общая равномерная коррозия арматуры (по результатам измерений укладывается в допуски) Рисунок Е.22	Д.51	1. Выполнить восстановление целостности конструкции балки:очистить поверхность балки до «здорового» бетона; очистить арматуру от загрязнений и продуктов коррозии; выполнить антикоррозийную защиту арматуры и покрытие адгезионным составом MasterEmaco P 5000 AP; восстановить бетон быстротвердеющей ремонтной смесью MasterEmaco S 560 FR. S ремонта=0,4 м2 2. Выполнить усиление данного участка балки
