Техническое задание
на производство работ по восстановлению водосливных оголовков со стороны ВБ
в пролетах №3 - №4 водосливной плотины Мамаканской ГЭС

Карта дефектов оголовка
пролет №3

Карта дефектов оголовка
пролет №4

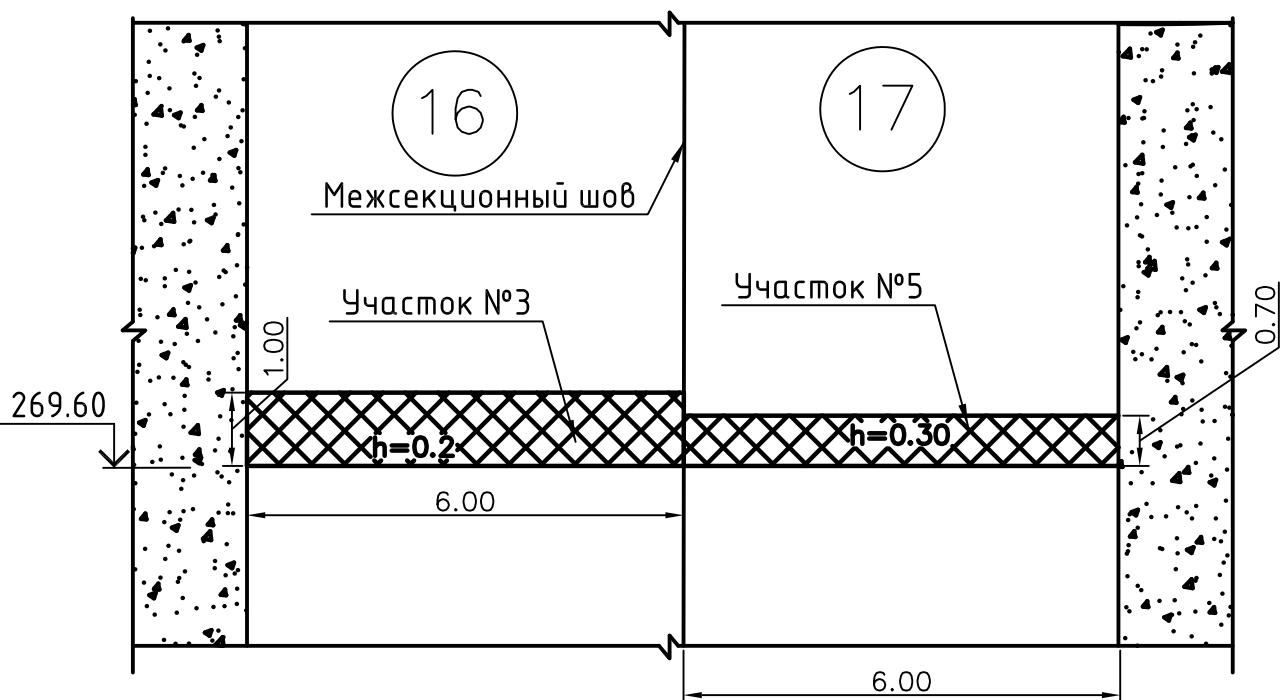
1.2. в пролете №4:

- участок №1 – размеры разрушений в плане 2,0×6,0 м, глубина 0,15 м;
- участок №2 – размеры разрушений в плане 1,2×0,3 м, глубина 0,15 м;
- участок №3 – размеры разрушений в плане 1,0×6,0 м, глубина 0,2 м;
- участок №4 – размеры разрушений в плане 2,0×6,0 м, глубина 0,15 м;
- участок №5 – размеры разрушений в плане 6,0×0,7 м, глубина 0,3 м;
- участок №6 – размеры разрушений в плане 1,2×0,5 м, глубина 0,2 м;
- участок №7 – размеры разрушений в плане 2,5×0,7 м, глубина 0,2 м;
- участок №8 – размеры разрушений в плане 3,1×2,9 м, глубина 0,2 м.

- организация строительной площадки;
- организация теплового контура;
- разборка бетонных покрытий площадки;
- подготовка поверхности площадки под установку арматурной сетки и заливку бетонным раствором (обеспыливание, обезжиривание);
- установка на анкерах арматурной сетки по всей площади;
- зачистка арматуры до металлического блеска;
- нанесение адгезионного слоя на бетон и арматуру (материал —Sika, Cerezit, Гидротекс и т.п.);
- монтаж опалубки;
- укладка гидротехнического бетона с организацией уклонов;
- демонтаж опалубки;
- уход за бетоном.

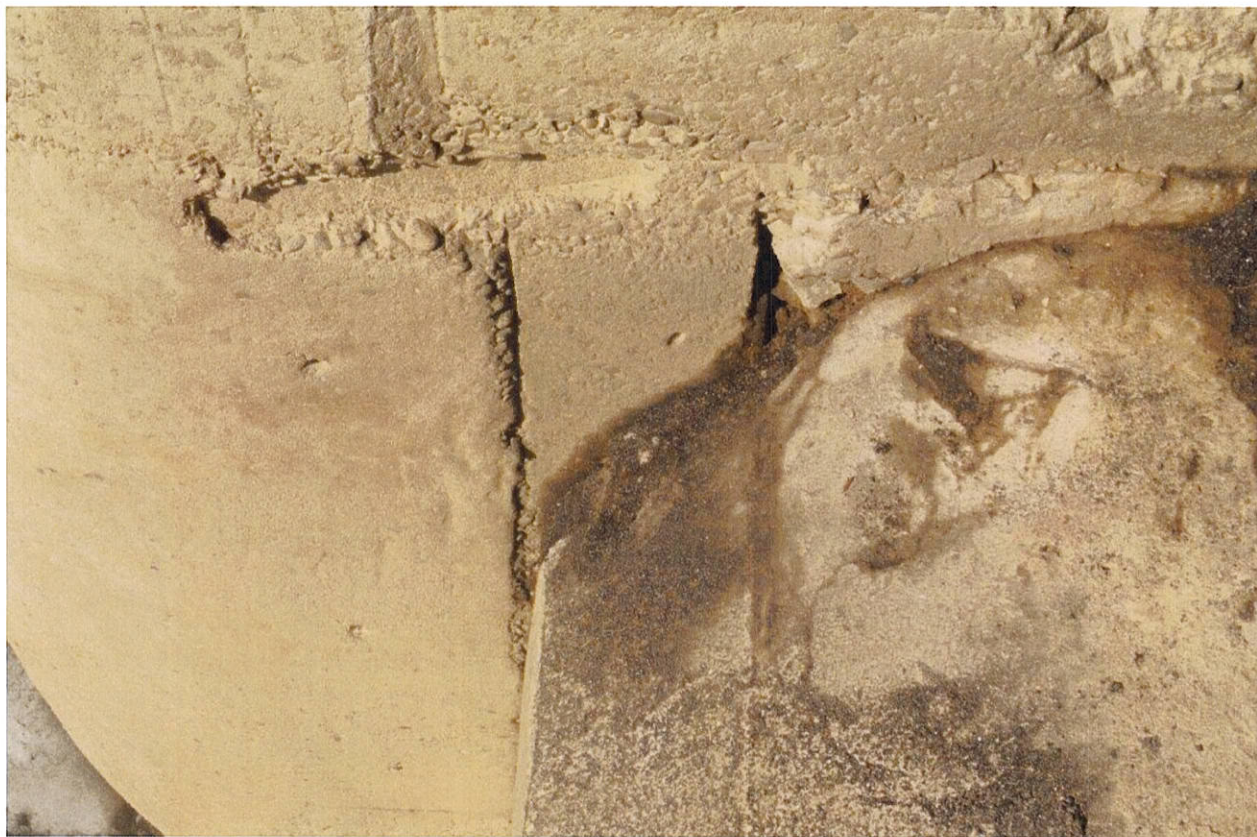
Фото 1. Фото 1. Пролет №3 Разрушение на быке и оголовке водослива

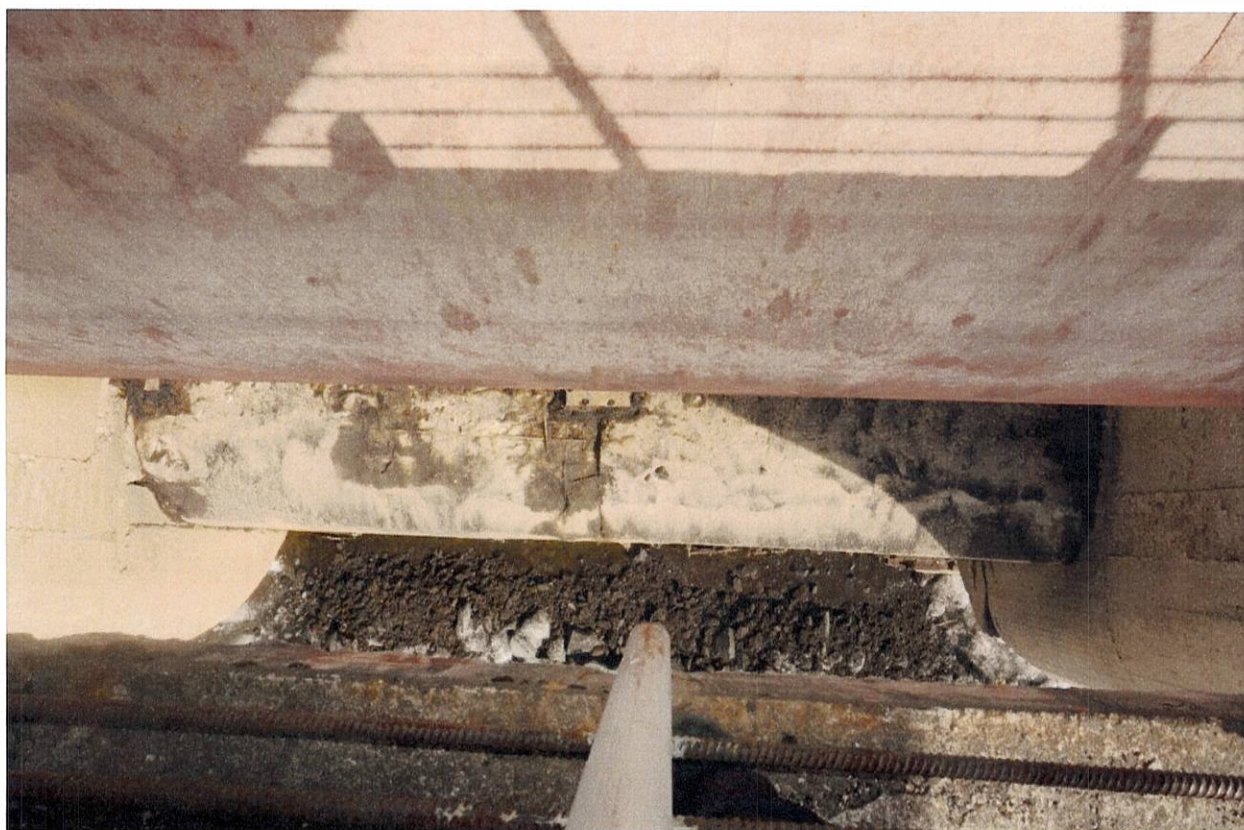
Фото 2. Пролет №3 Разрушение на оголовке водослива

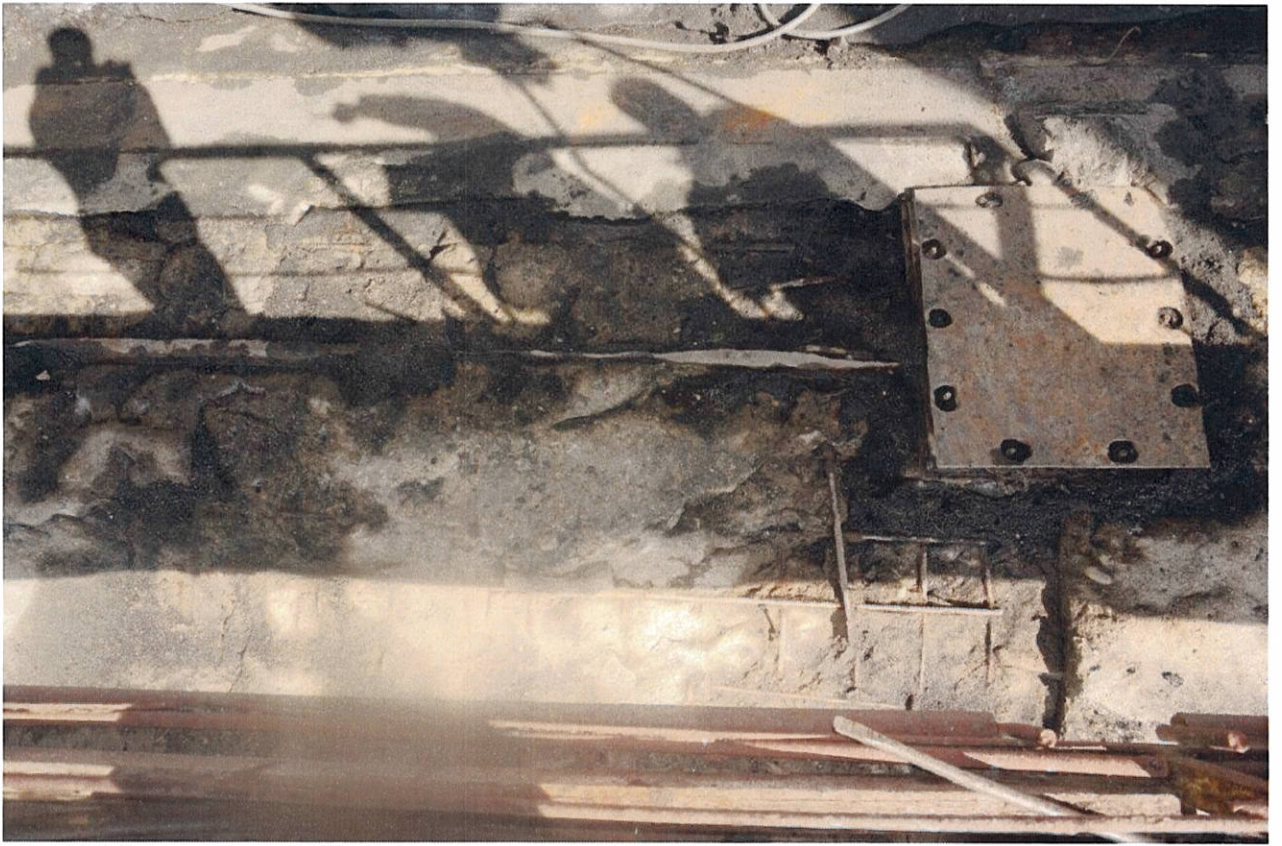
Фото. 3 Пролет №3 Разрушение на оголовке водослива

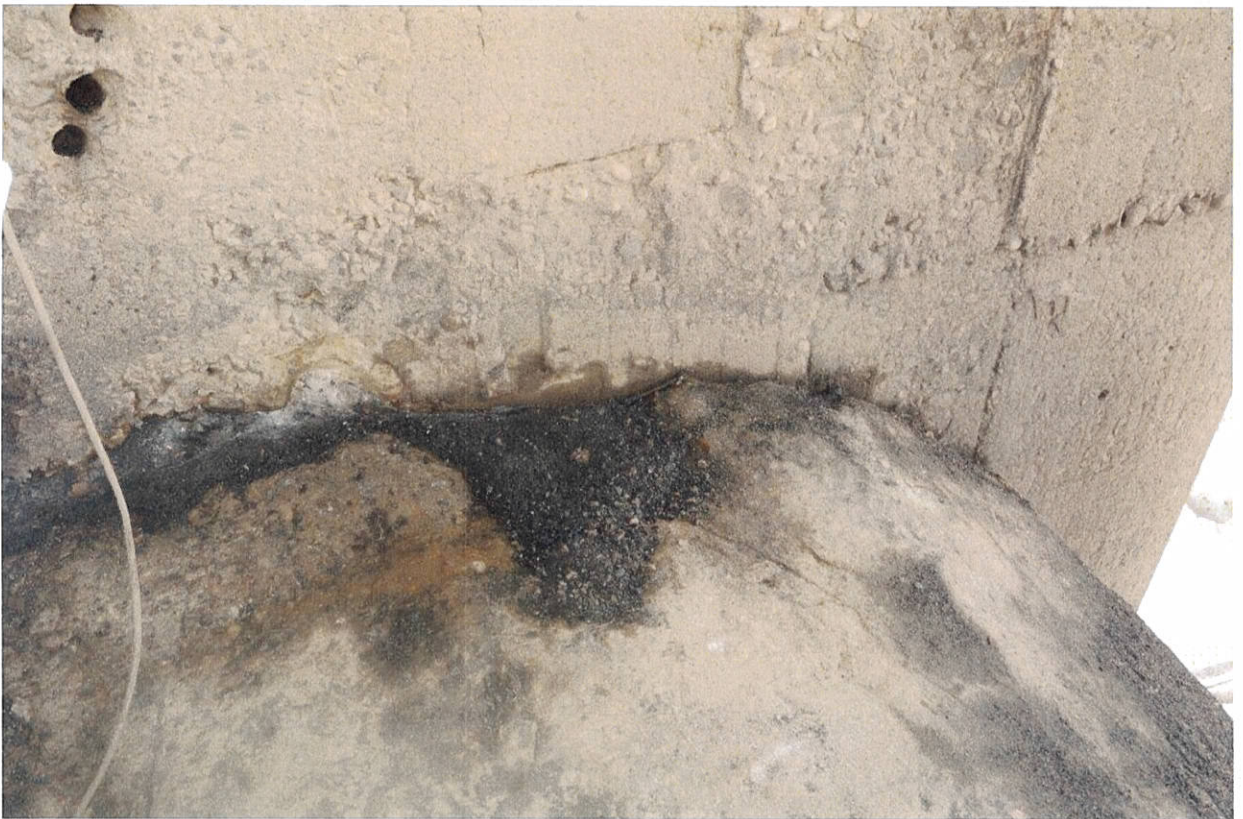
Фото 4. Пролет №3 Разрушение на оголовке водослива

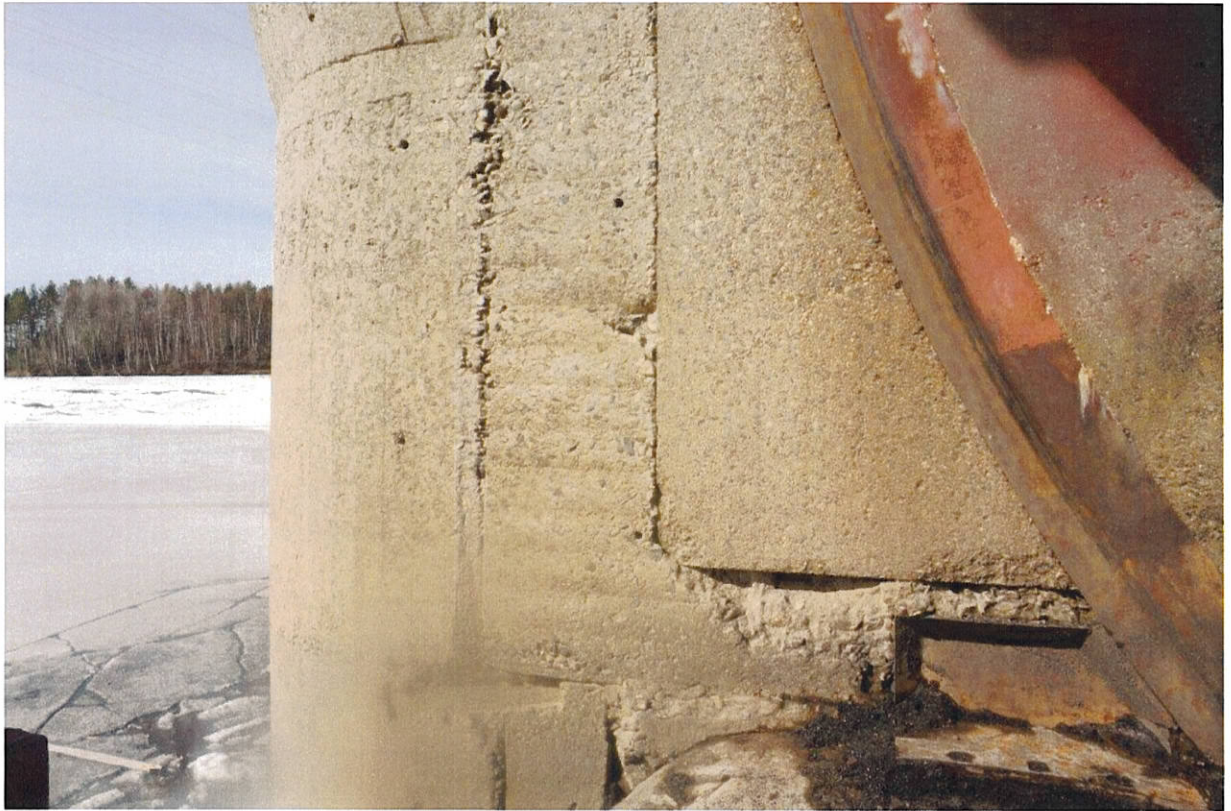
Фото 5. Пролет №3 Разрушение на быке и оголовке водослива

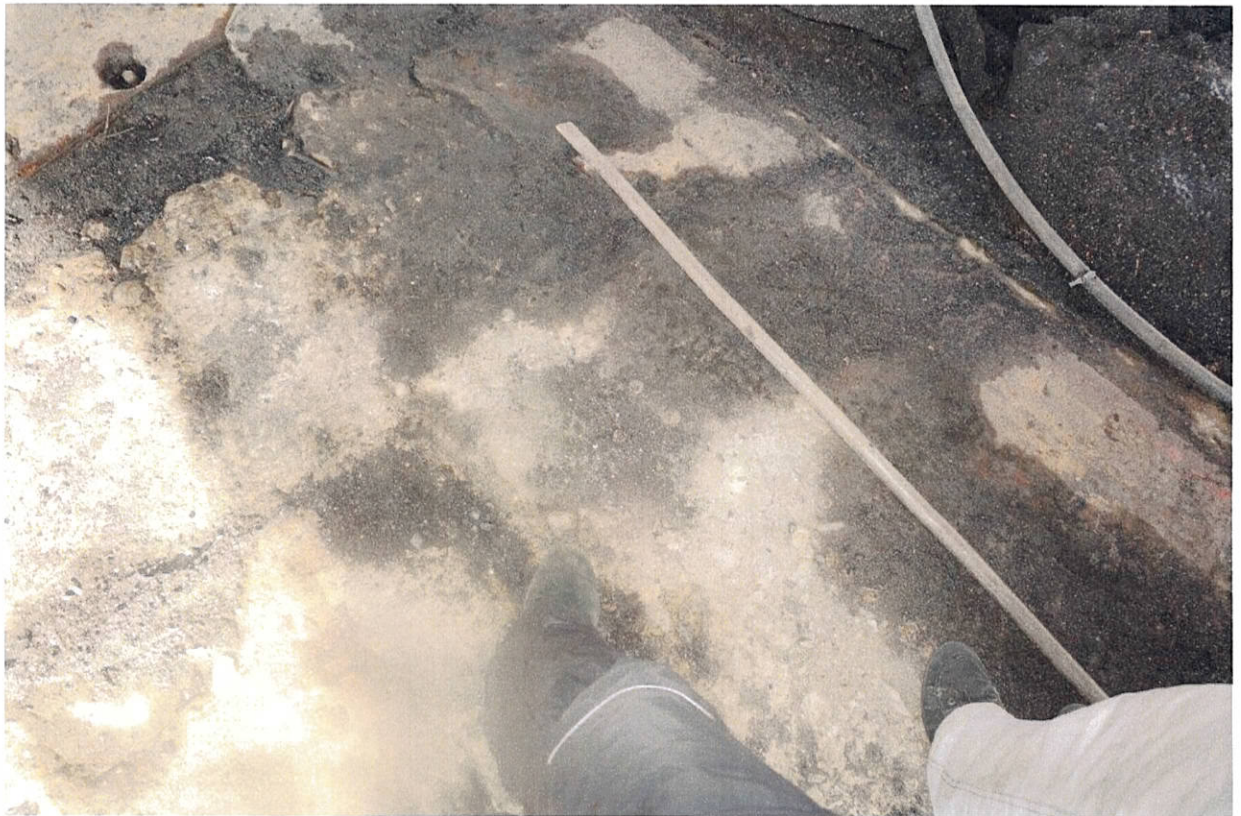
Фото 6. Пролет №3 Разрушение на оголовке водослива

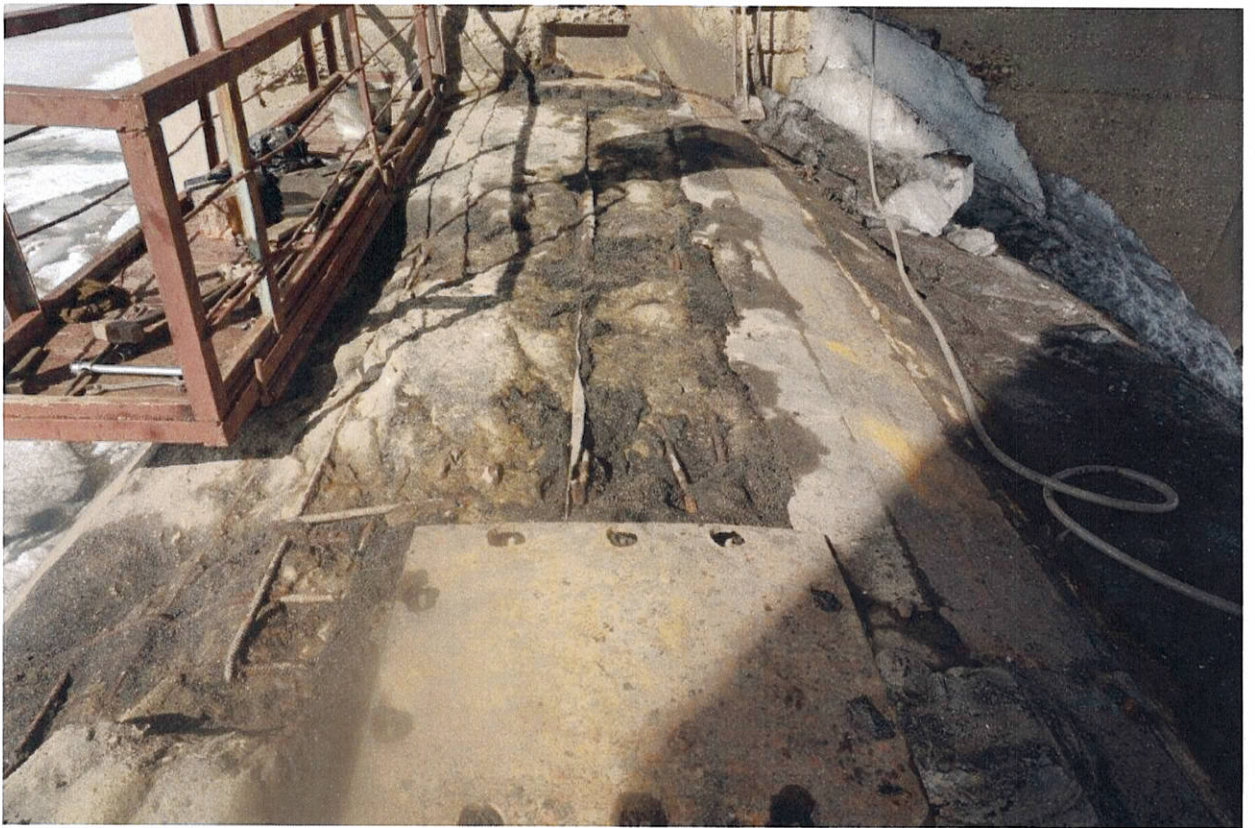
Фото 7. Пролет №3 Разрушение на оголовке водослива

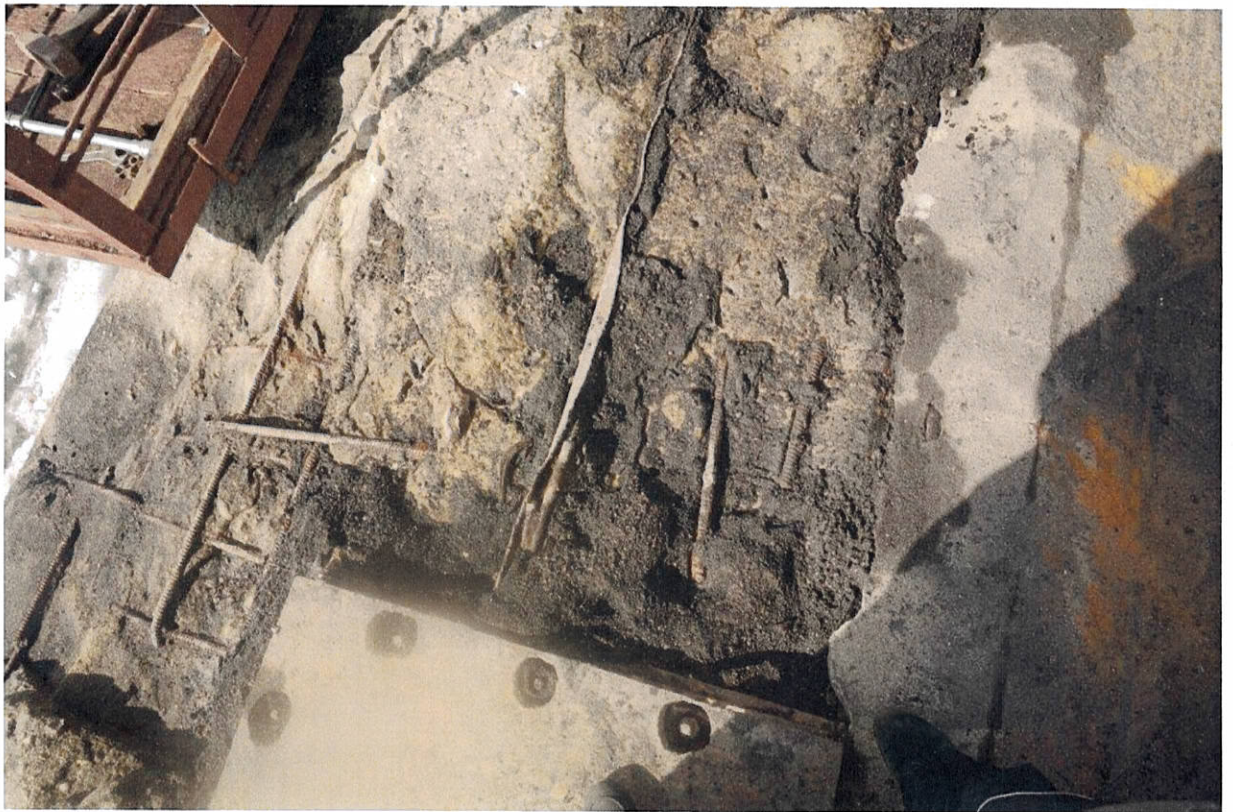
Фото 8. Пролет №3 Разрушение на оголовке водослива

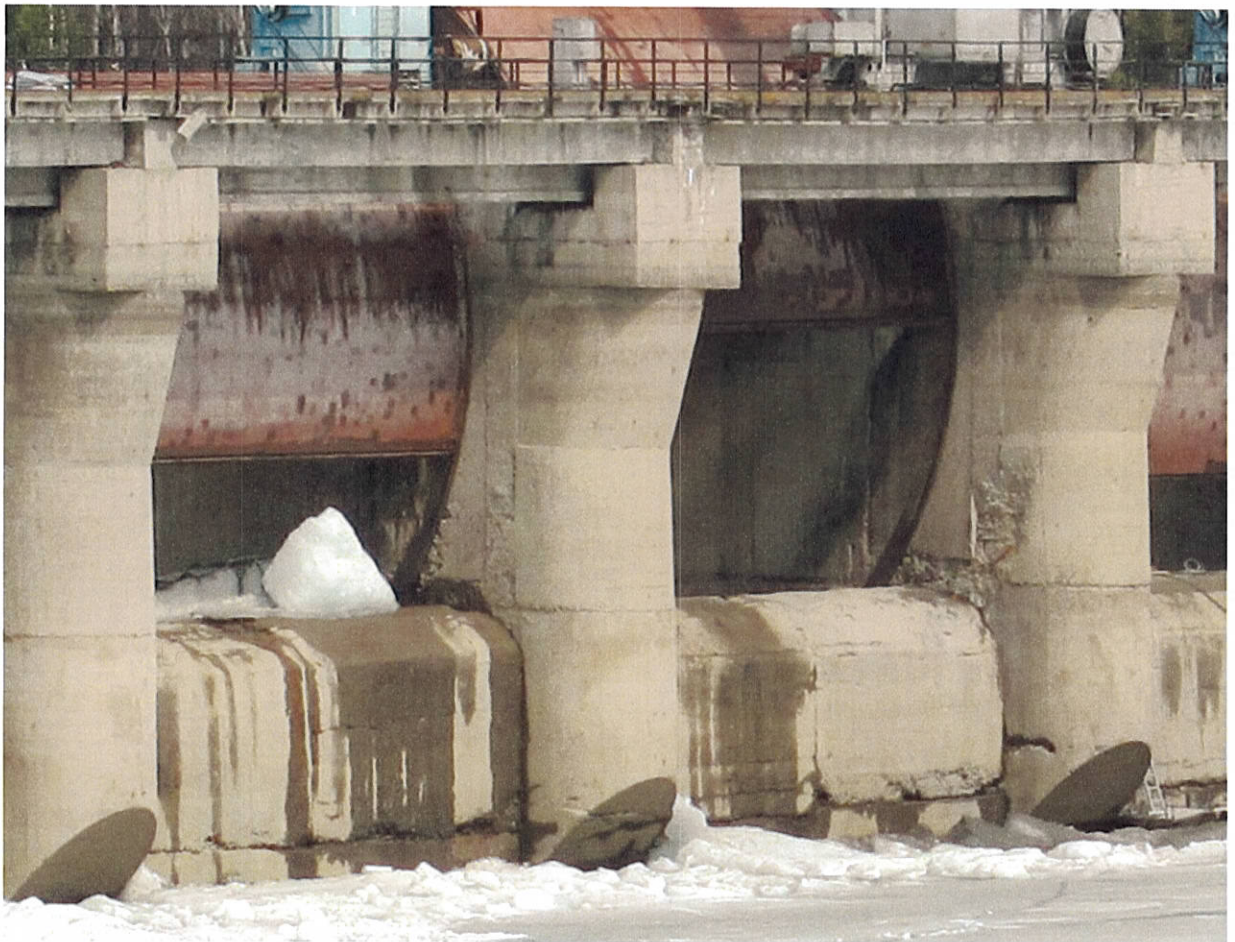
Фото 10. Пролет №3 и №4 Разрушение на межблочного шва на отм.270.00

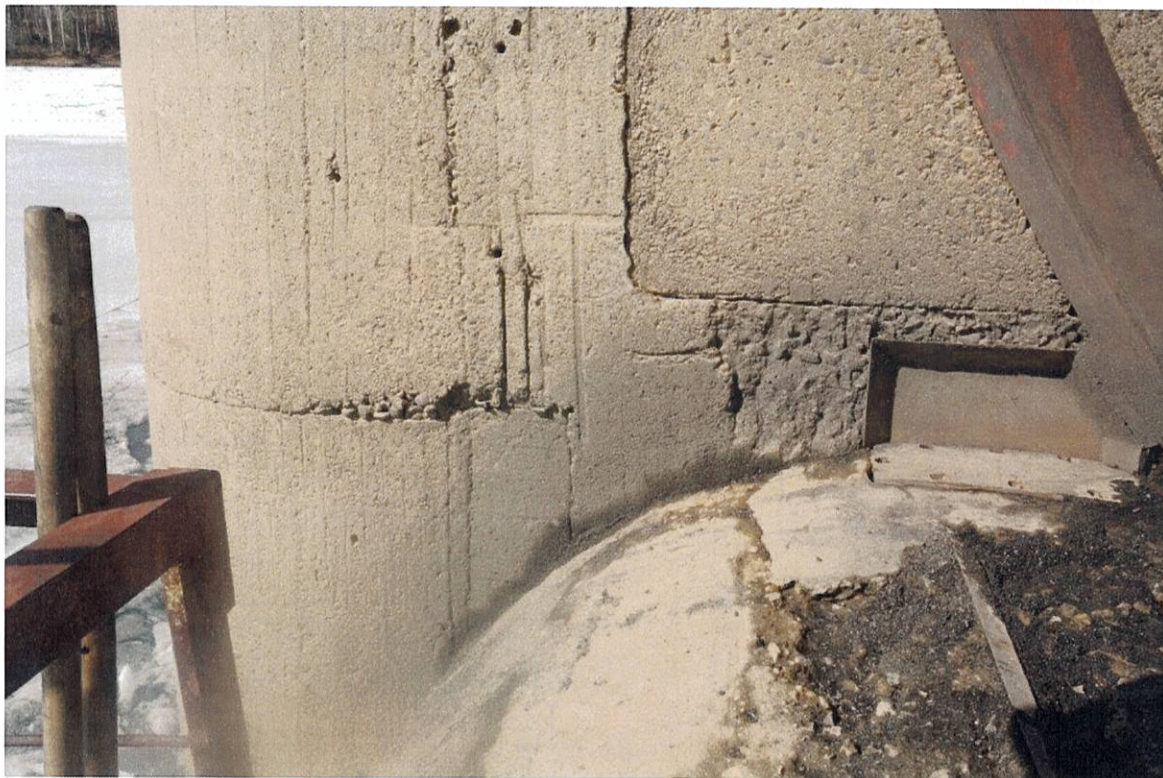
Фото.1 1 Пролет №4 Разрушение на оголовке водослива

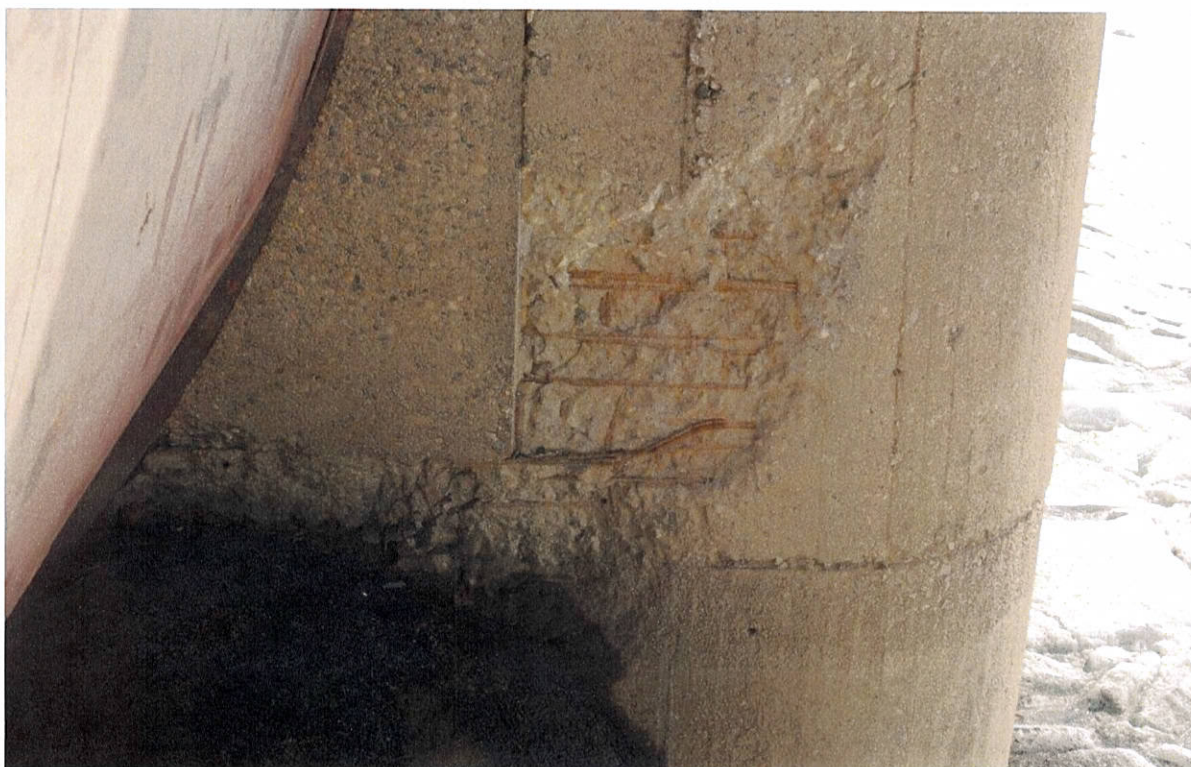
Фото 2. Пролет №4 Разрушение на быке

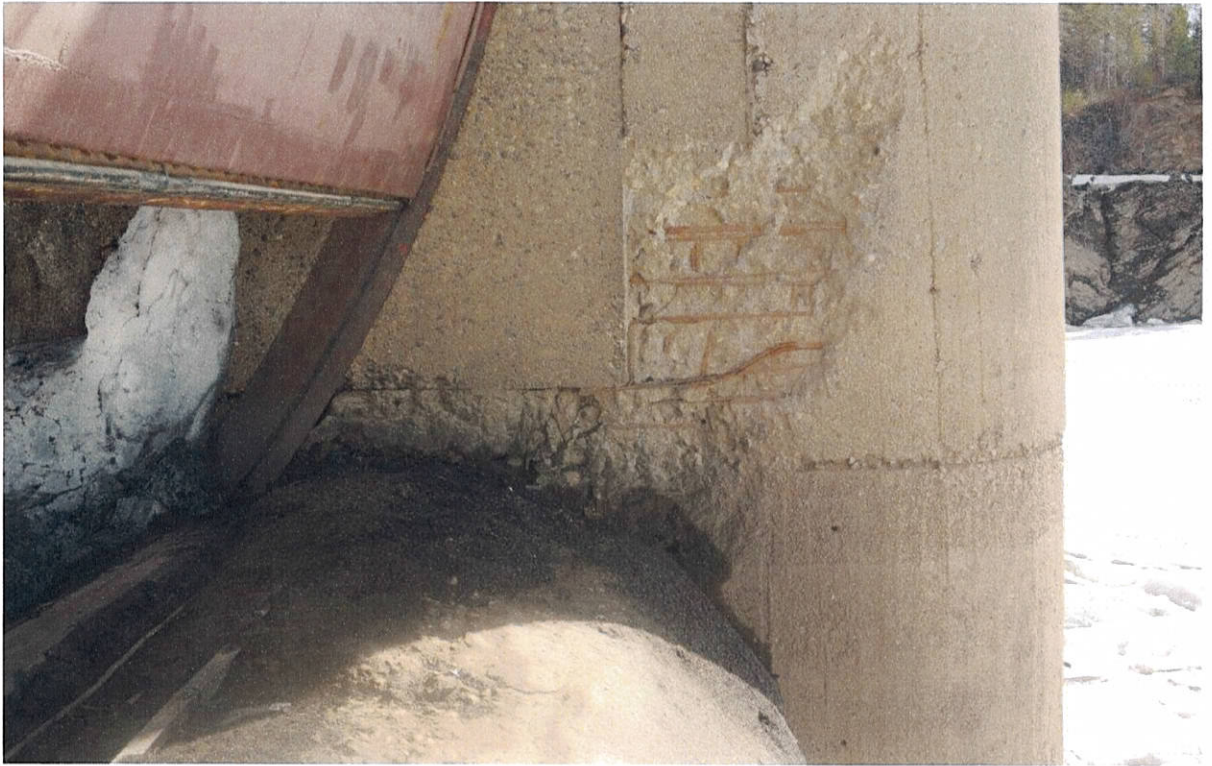
Фото 3. Пролет №4 Разрушение на быке и оголовке водослива

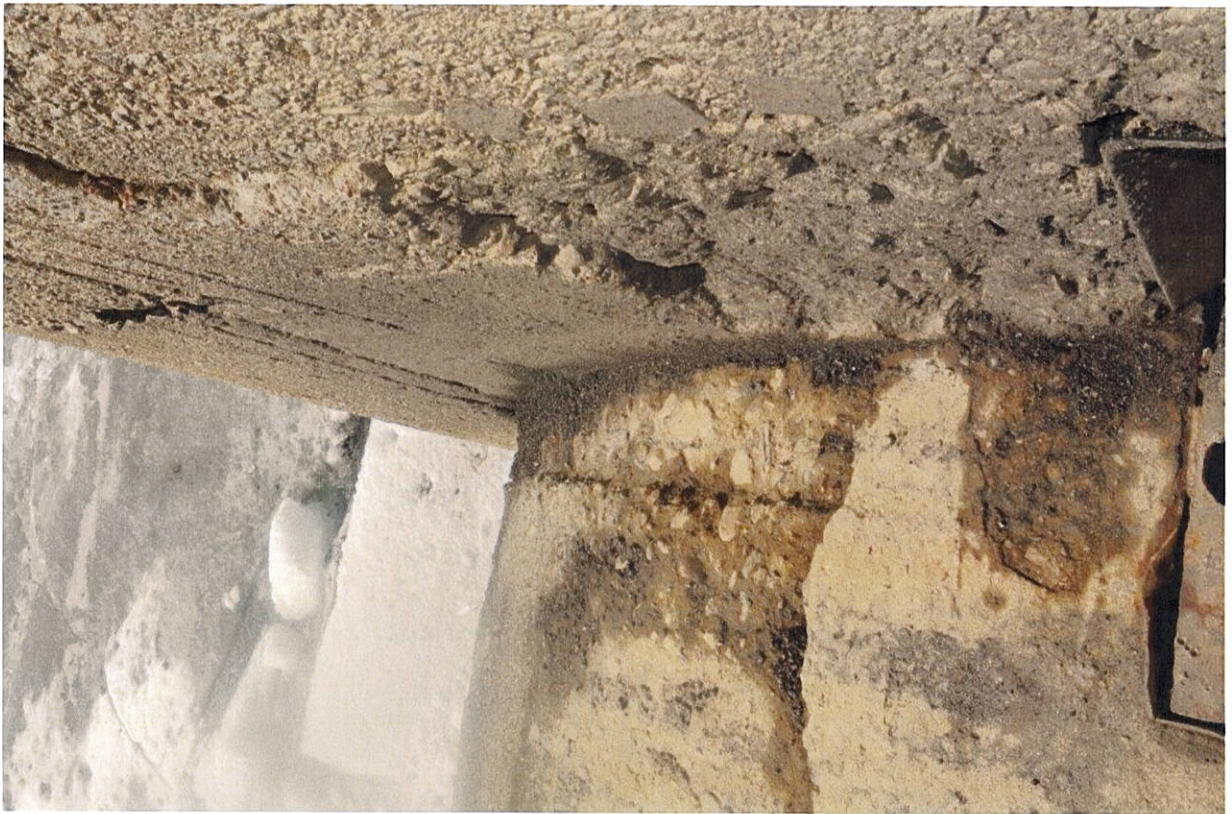
Фото 4. Пролет №4 Разрушение на оголовке водослива

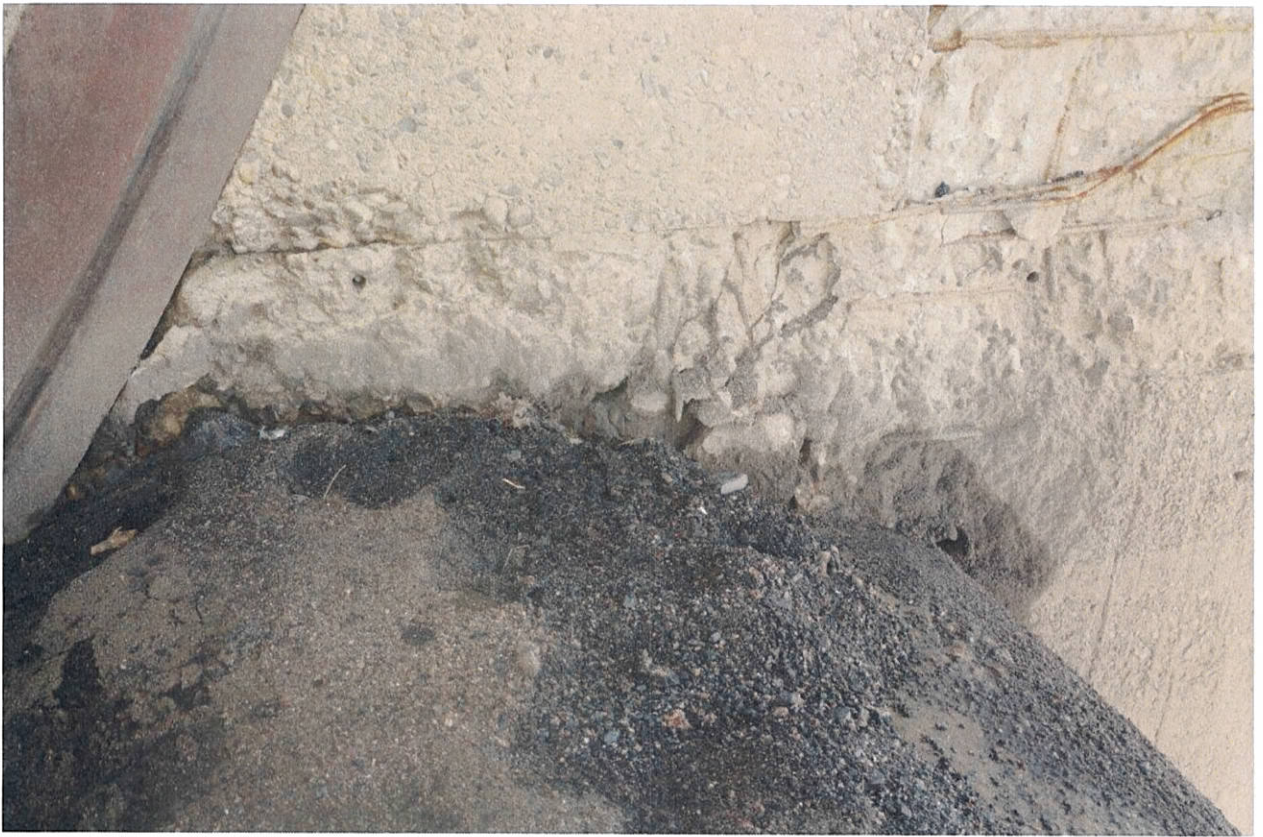
Фото 5. Пролет №4 Разрушение на быке

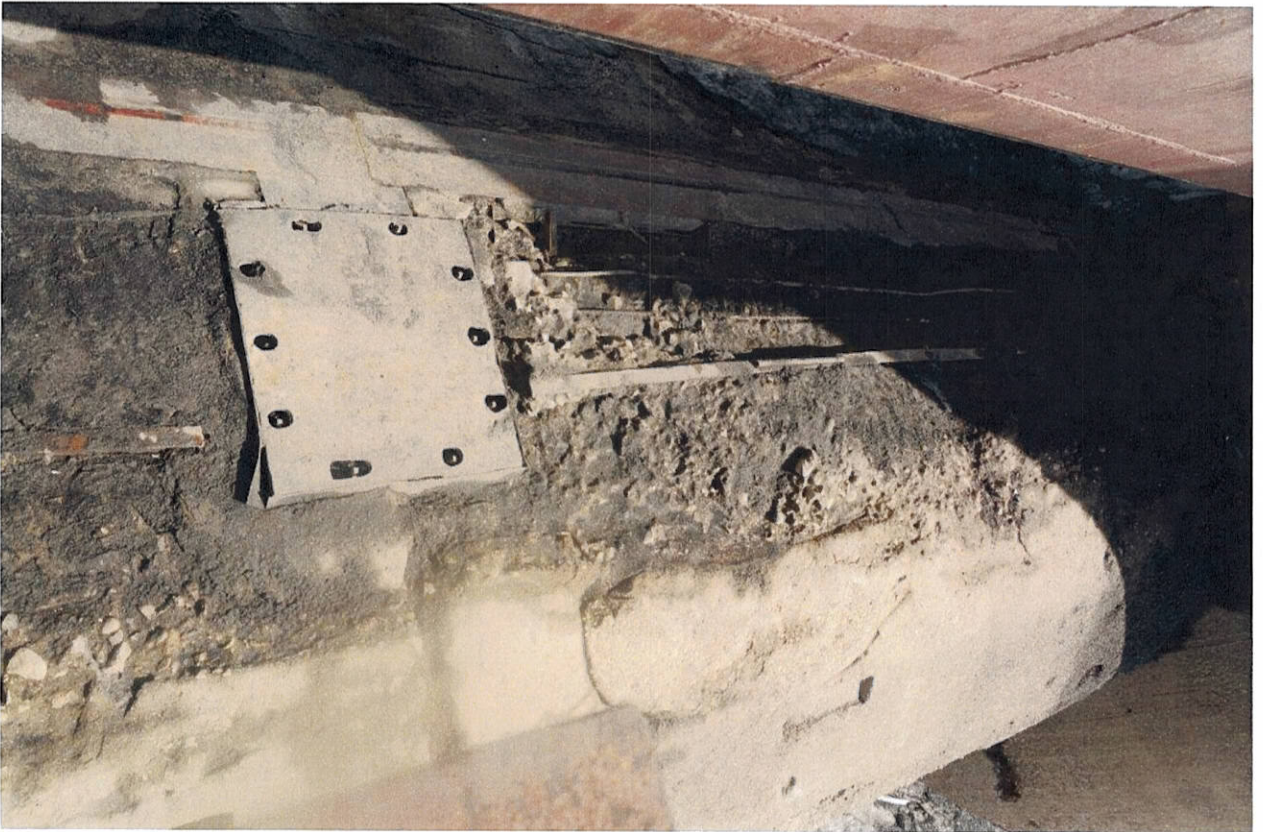
Фото 6. Пролет №4 Разрушение на оголовке водослива

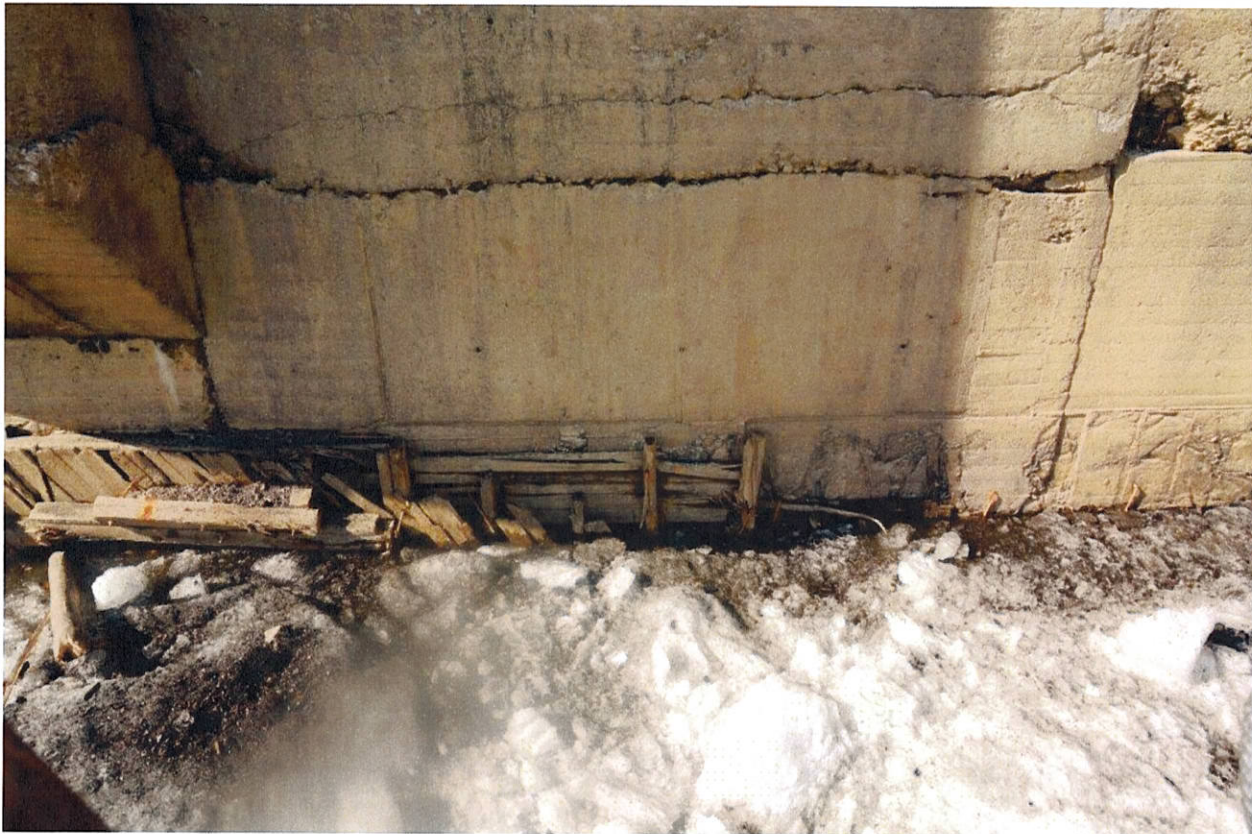
Фото 7. Пролет №4 Разрушение межблочного шва на отм.270.00

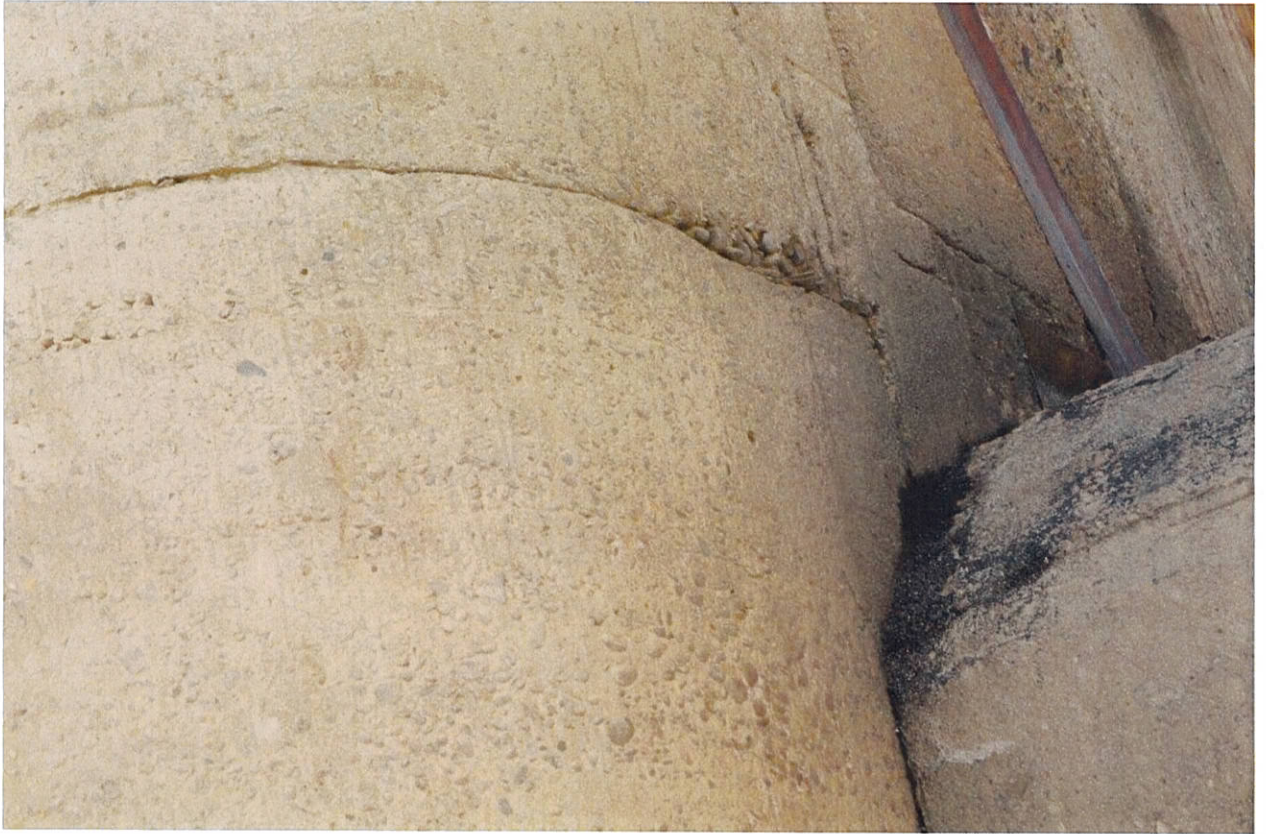
. Фото 9. Пролет №4 Разрушение угла оголовка водослива
